Saneeraus muistio Hiirihaukankuja 1

Kohde:
xxxx 1, Espoo

Urakoitsija:
Vihdin Projektimestari Oy
Petri Lehtiranta

Saneeraus:
Lattian korjaus raxsystemsraportin pohjalta.

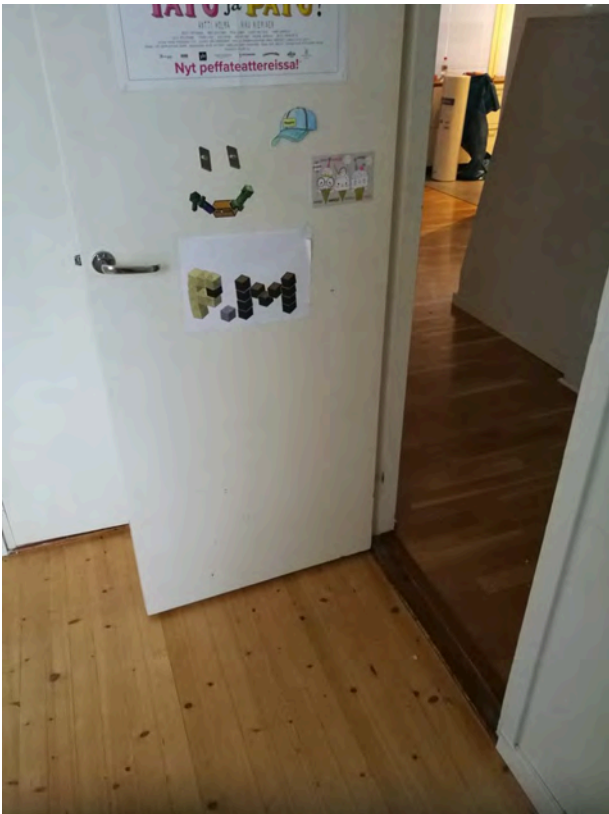
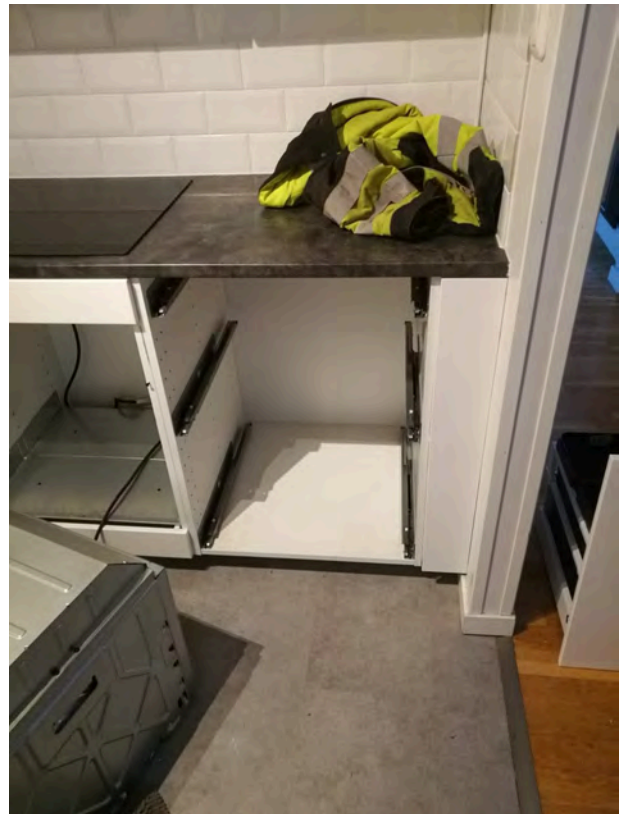
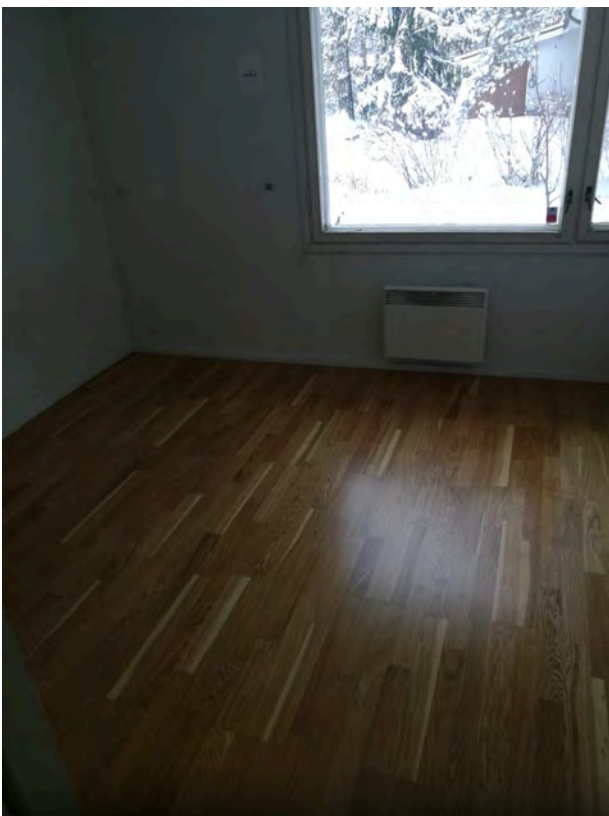
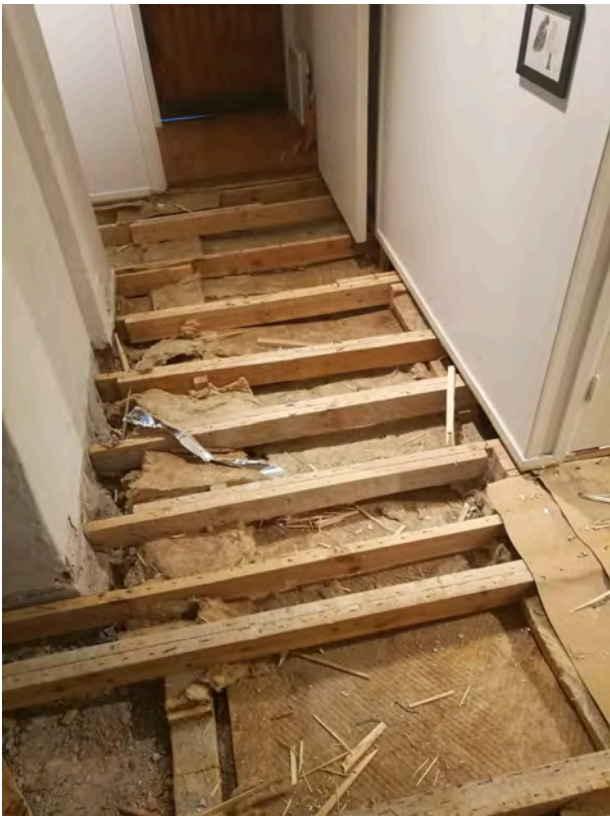
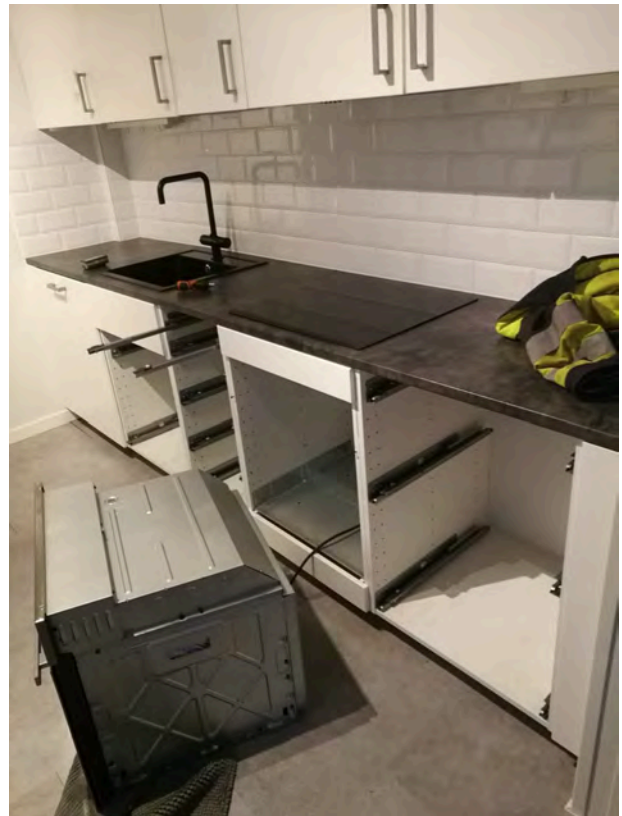
Aloitustilanne on valokuvattu.

Keittiö purettu.

Lattiat purettu.

Sisäilmaongelmien suurimpia syitä on betonilaatan päällä olevan muovi ja sen alle jätetty rakennusjäte sekä seinän ja lattian rajan heikko ilmantiiveys. Sokkelin sisäpinnassa oleva pystytojalevy menee perusmaahan asti josta se nostaa kosteutta lattiaan asti.

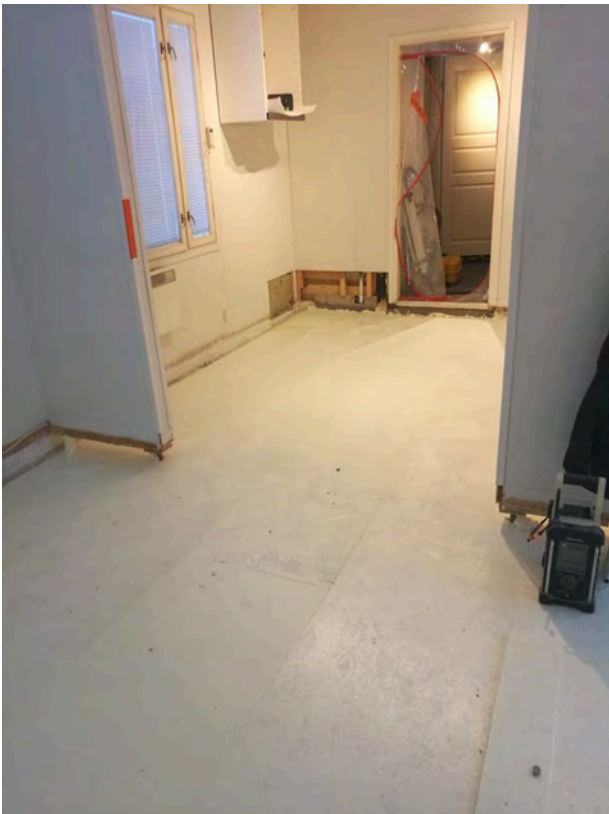
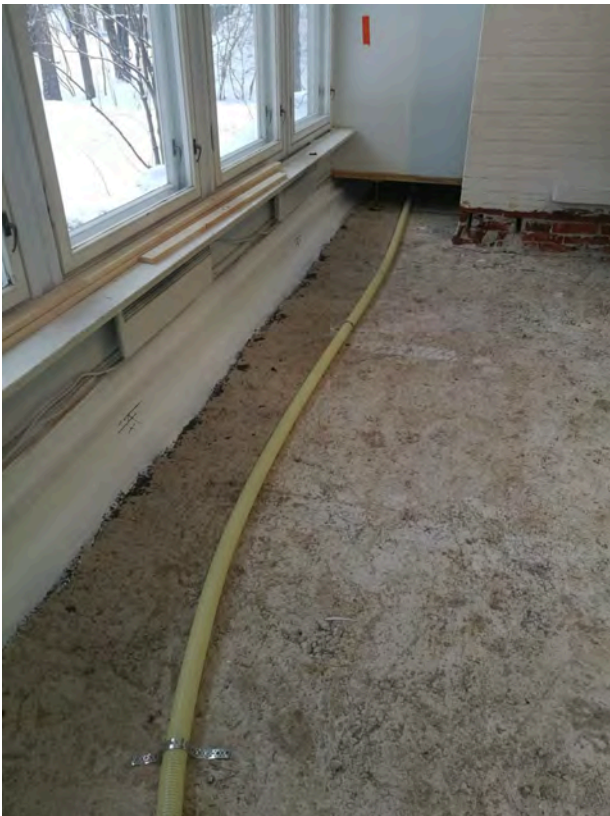
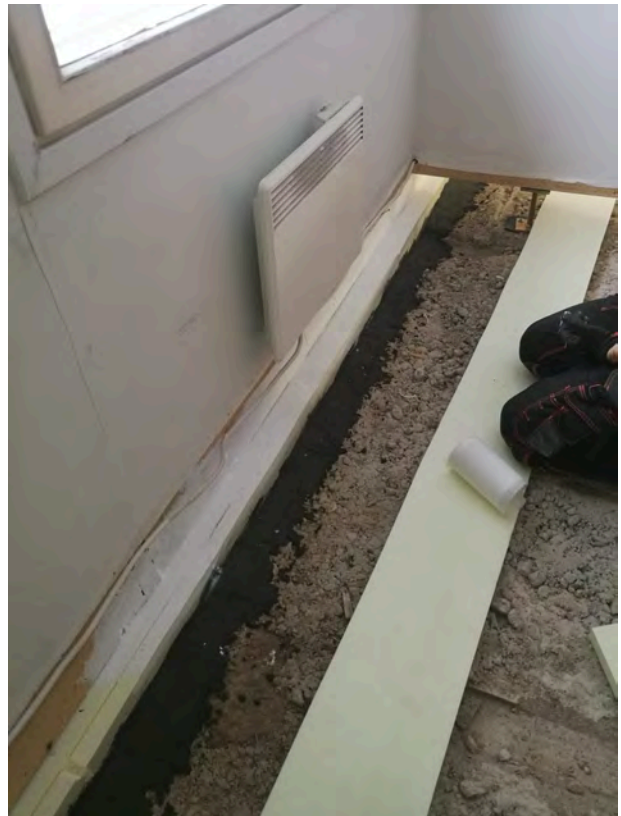
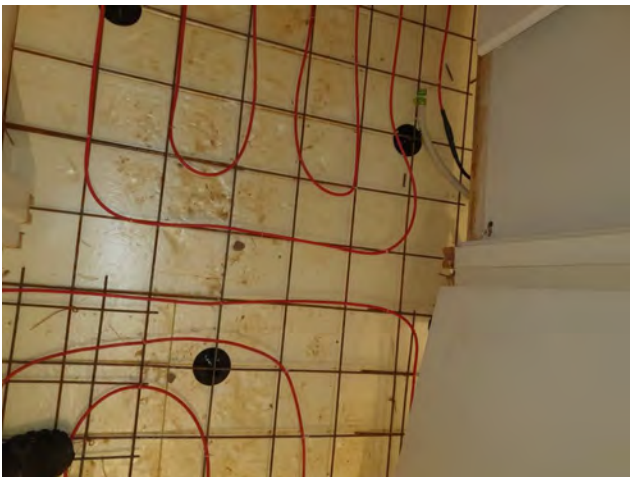
Tojalevy on poistettu sokkelin ja lattian raakavalun välistä. Tilalle on laitettu finnfoam eriste 30-50mm

joka on eristetty uretaanivaahdolla.

Liittymä kohta on eristetty tiivistalotuotteella valmistajan ohjeiden mukaisesti.

Lattiat on putsattu ja imuroitu epäpuhtauksista.

Seinät on tuettu raakavalun päältä teräskierrejalkojen avulla. Pikku wc:n lattia on tuettu teräspalkein.

Lattialle raakavalun päälle on asennettu salaojaputki joka toimii mahdollisen kosteuden poistokanavana sekä radon poistona. Putki viedään eteisen kautta katolle, jossa se toimii hormiefektillä poistokanavana. Tarvittaessa siihen voi asentaa huippuimurin parantamaan imua.

Raakavalun päälle puhallettiin foam kierrätyslasi tasaamaan raakavun pinta. Foamien päälle asennettiin 50 mm finnfoam eriste. Eristeen päälle asennettiin verkot. Verkkoihin sidottiin lattialämmityskaapeli jokaiseen huoneeseen.

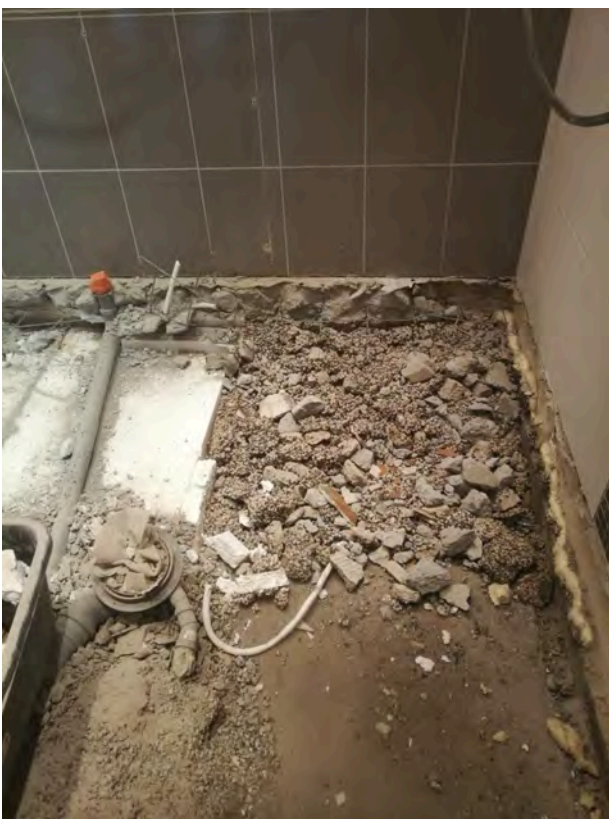
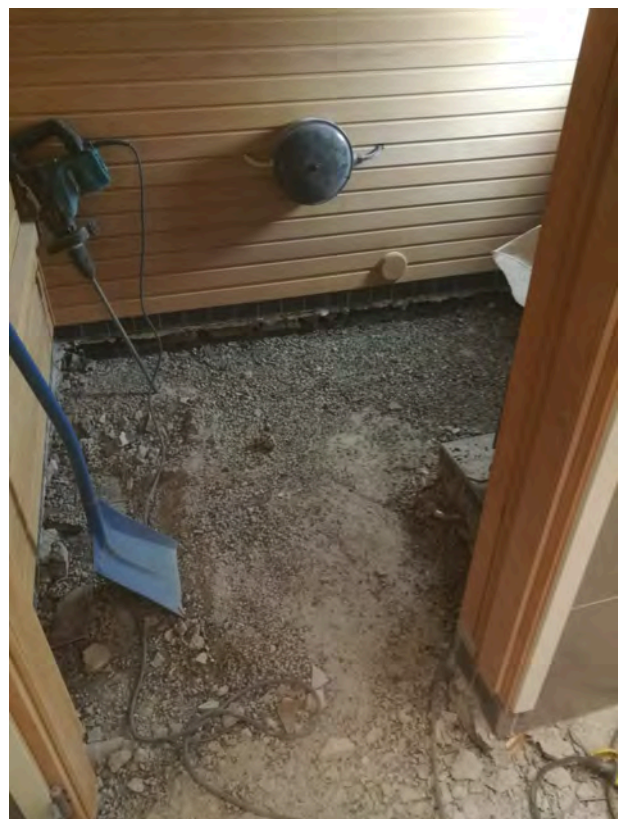
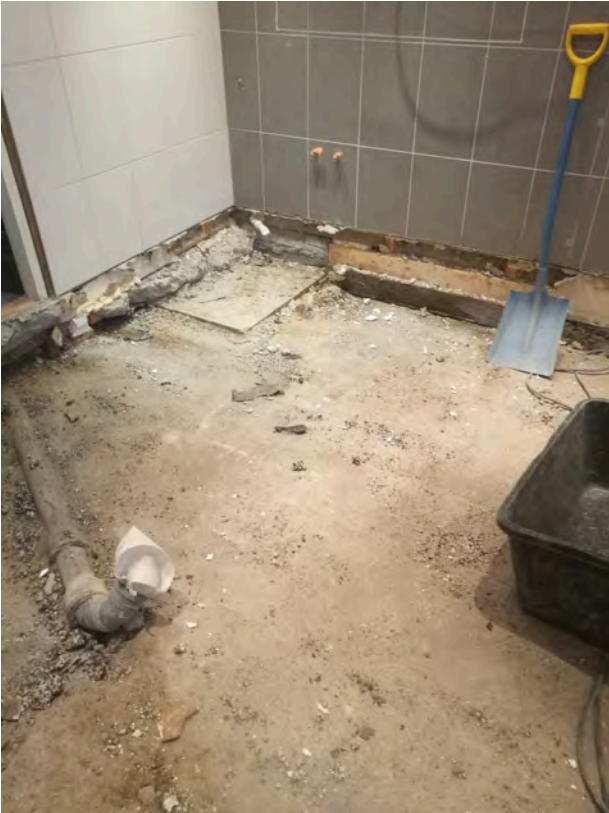
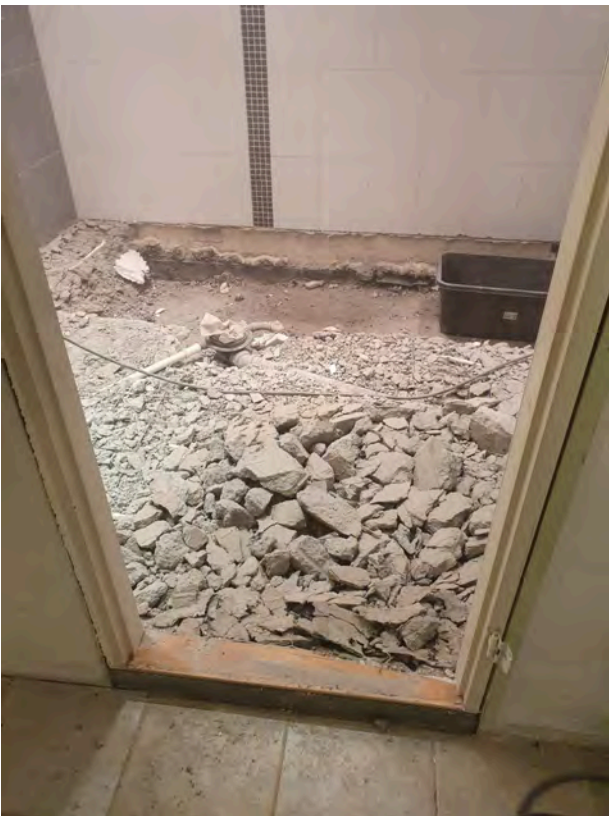
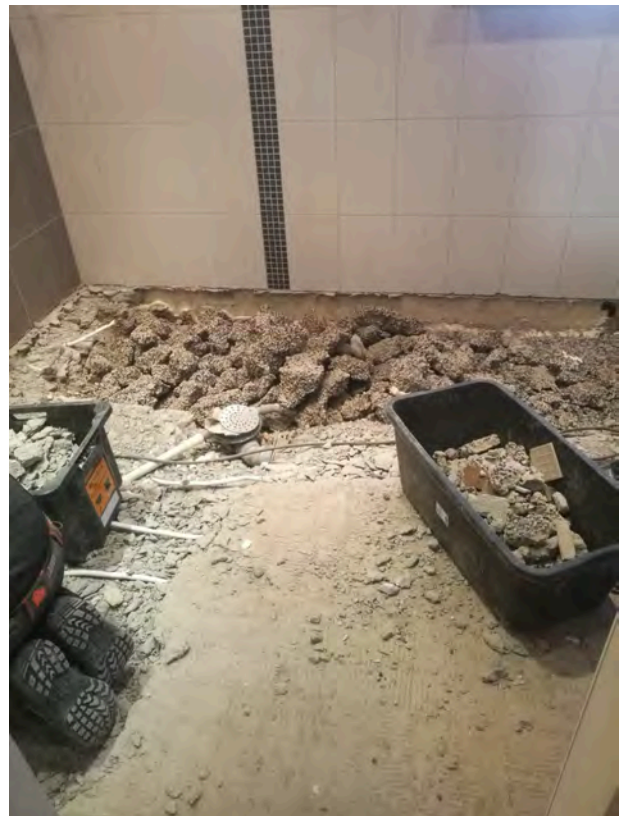
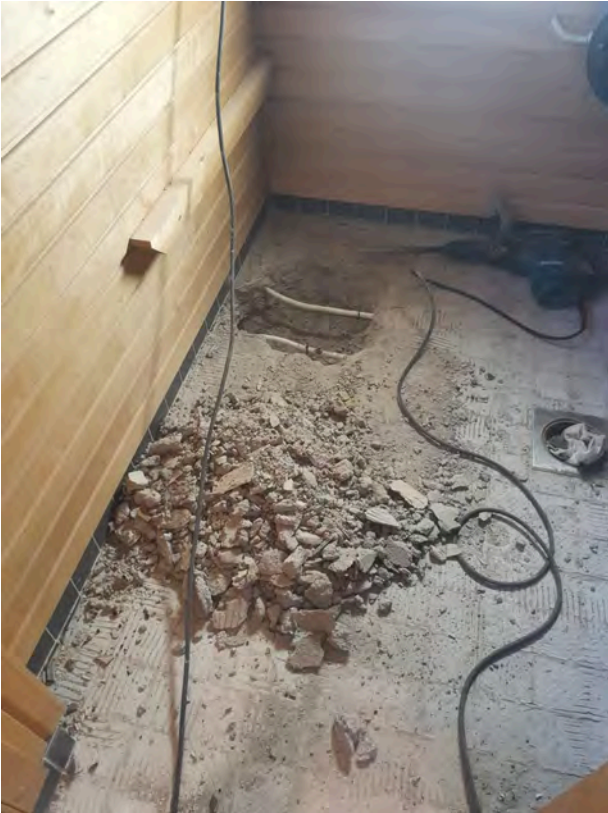
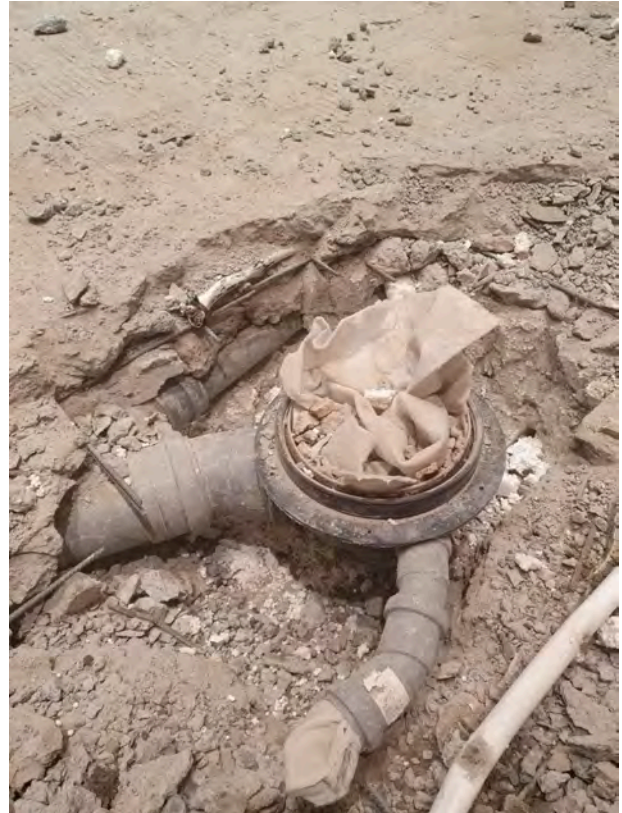
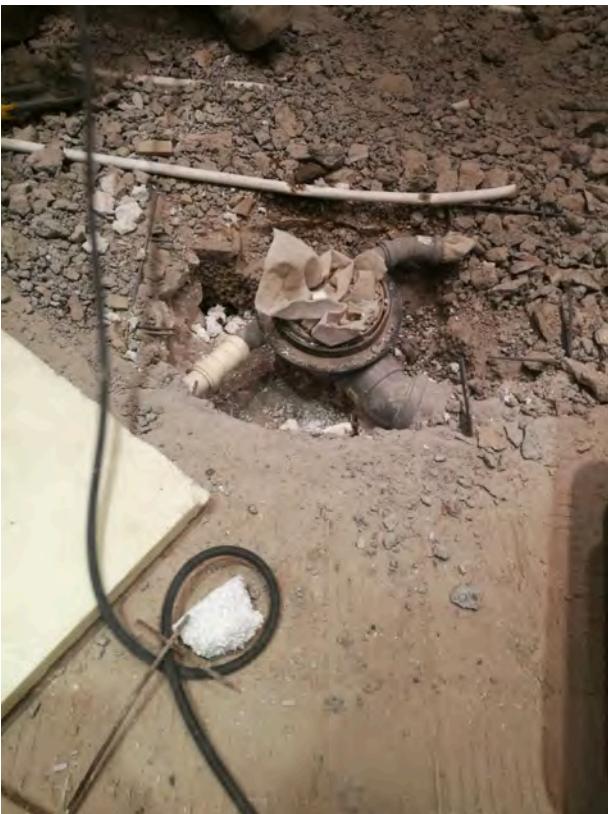
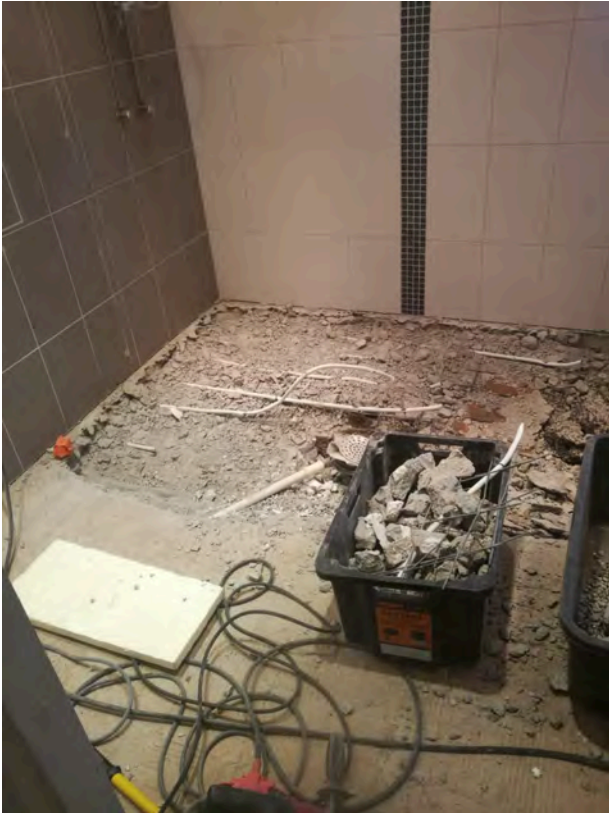
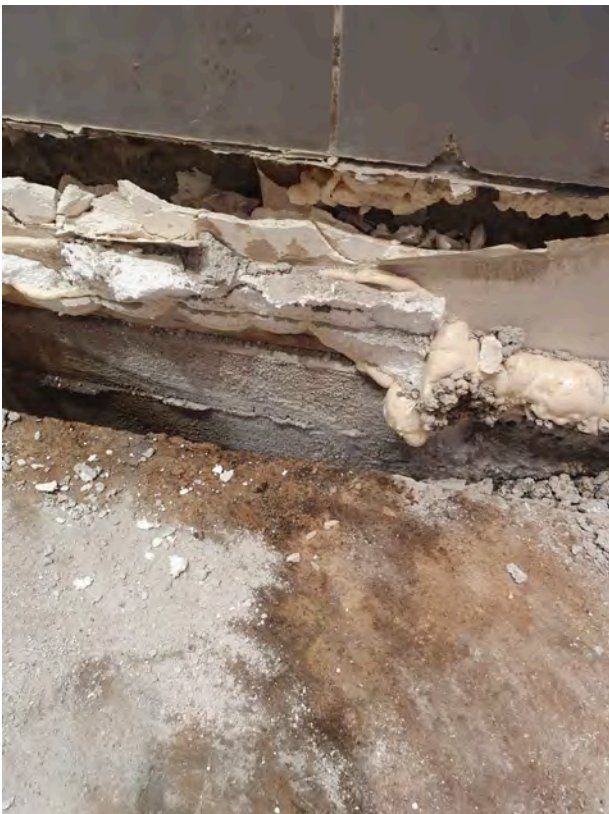
Pesuhuoneen, saunan, khh ja eteisen alueen lattia piikattiin pois ja tehtiin samat toimenpiteet kuin

asuinhuoneen lattiassa ilman vaahtolasia.

Viemärilinjat uusittiin.

Saunan seinän alareunat avattiin ja poistettiin huono puu ja eristemateriaali ja korvattiin ne uusilla. Samalla uusittiin alaohjauspuun alapuoleinen eriste.

Pesuhuoneen ulkoilmaa vasten olevien seinien sisälevyt uusittiin siihen tarkoitettuun kosteantilan eristelevyihin.

Seinät ja lattiat vesieristettiin ja laatoitettiin weber tuoteperheen tuotteilla.

Eteisen katto avattiin ja uusittiin tarvittavilta osilta.

Laatoitusten jälkeen asennettiin listat, kynnykset sekä tehtiin muut viimeistelyt
